COMUNE DI ORISTANO

LAVORI DI "COMPLETAMENTO EX-MATTATOIO - RIQUALIFICAZIONE CENTRO SERVIZI
PARCO LINEARE", nell'ambito del PROGRAMMA DI RIGENERAZIONE URBANA ORISTANO.
CUP: H19J21002400001

Relazione tecnica

A01

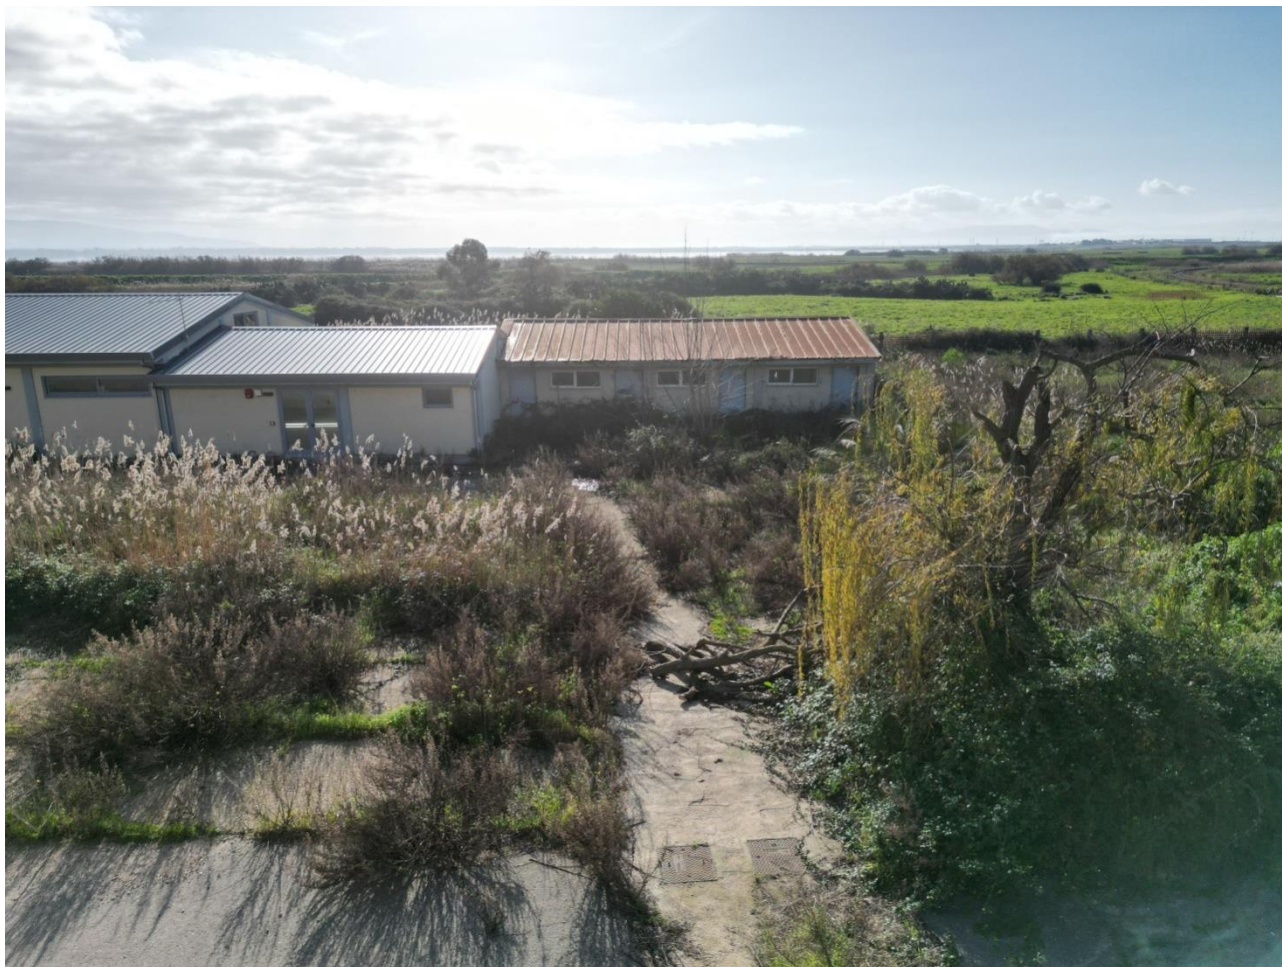
Foto stato di fatto – Presenza di folta vegetazione anche sulle aree pavimentate

- Pulizia delle aree esterne, verdi e pavimentate, da vegetazione e da rifiuti, in modo da rendere il complesso decoroso e fruibile;
- Recupero facciate edificio principale, da destinare in futuro a centro polifunzionale;
 - Spicconatura d'intonaco esistente ammalorato;
 - Rimozione di discendenti, canali di gronda;
 - Risanamento degli elementi in calcestruzzo;
 - Realizzazione di nuovo intonaco civile liscio per esterni;
 - Tinteggiatura dei prospetti intonacati;
 - Fornitura e posa di nuovi canali di gronda in alluminio e pluviali;
 - Sostituzione di ringhiere parapetto esterne;

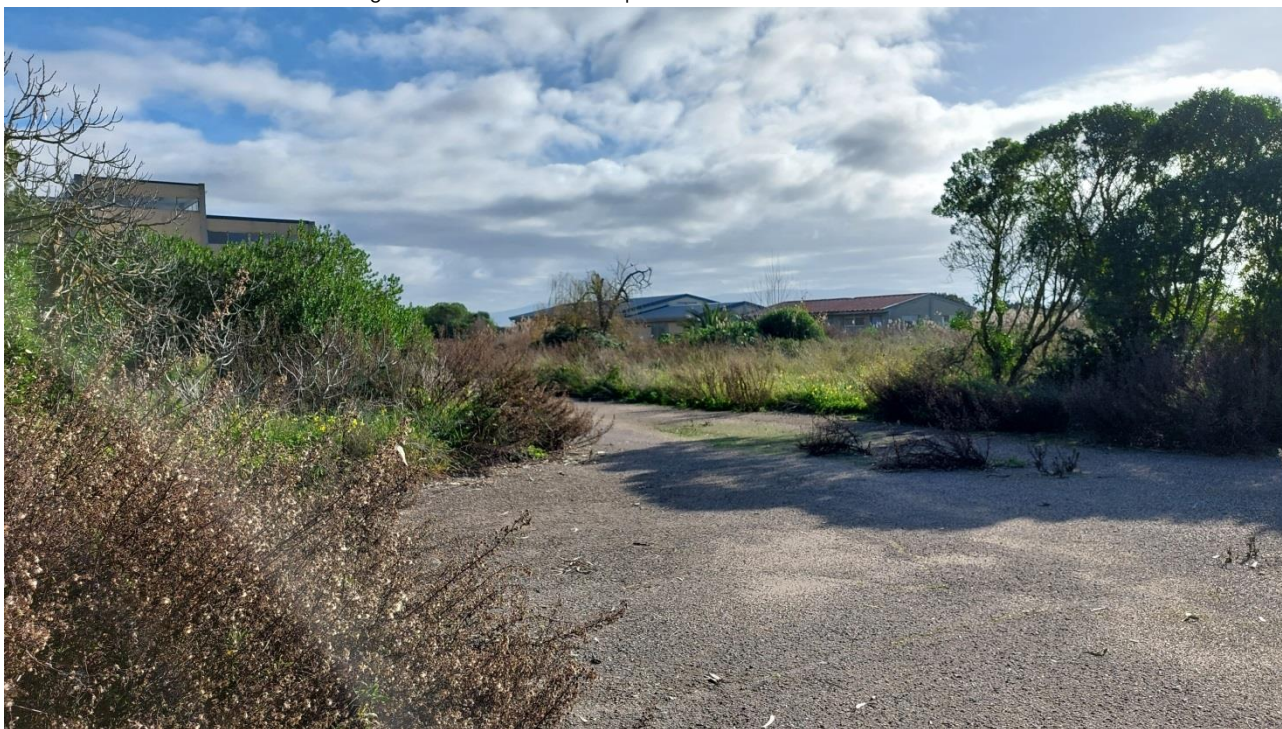
Foto stato di fatto – Presenza di folta vegetazione anche sulle aree pavimentate

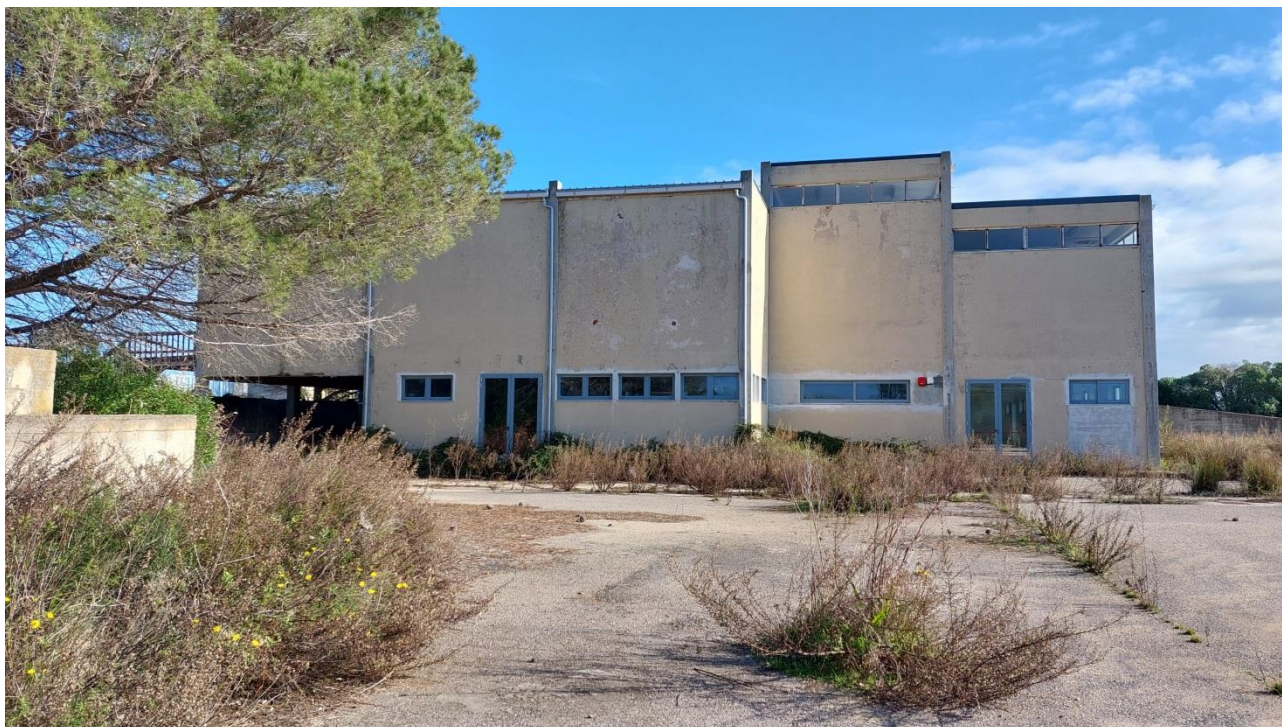
Foto stato di fatto – Edificio Ex Macello - Presenza di folta vegetazione anche sulle aree pavimentate

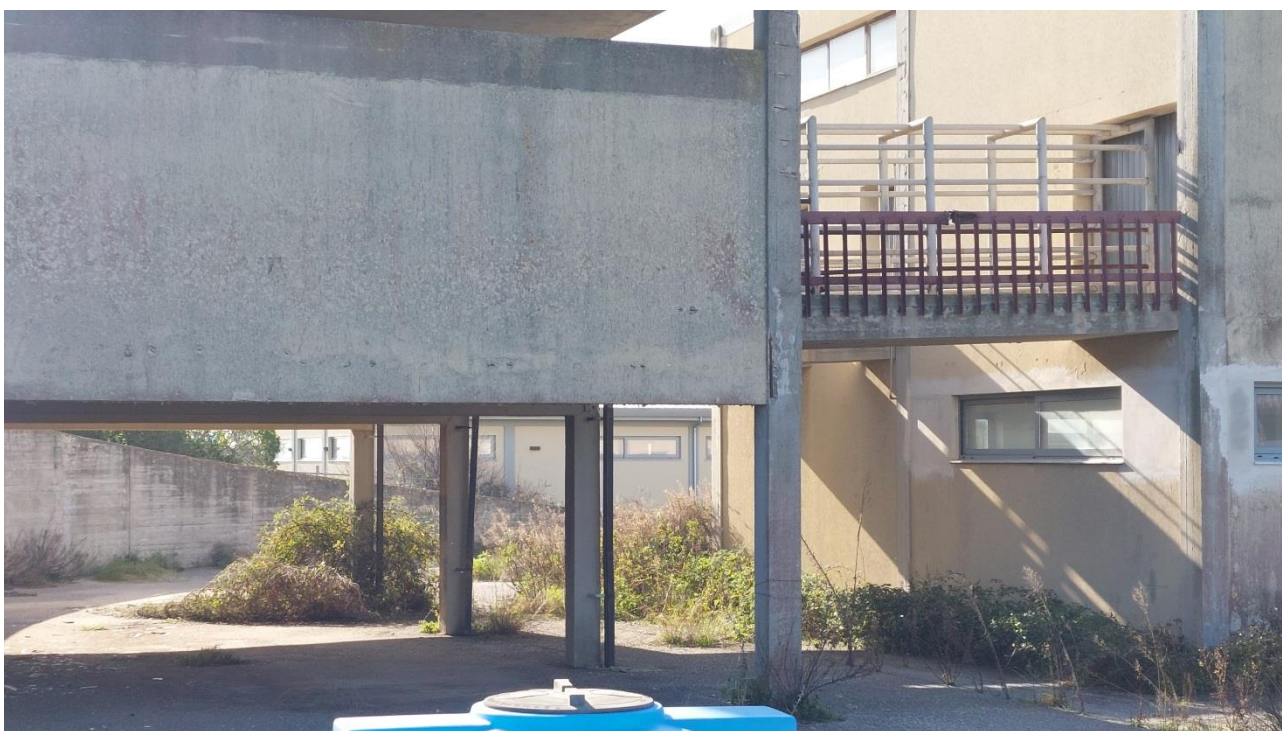
Gli immobili, su cui esternamente non si è intervenuti nella prima fase realizzata, si trovano in avanzato stato degrado e danneggiamento a causa dell'azione degli agenti atmosferici e del mancato uso e conseguente manutenzione. Gli intonaci esterni sono compromessi con fenomeni di distacco, efflorescenze, muffe, dovute a probabili perdite del vecchio impianto.

Foto stato di fatto – Edificio Ex Macello (B e B') - Presenza di vegetazione anche sulle aree pavimentate – Degrado intonaco

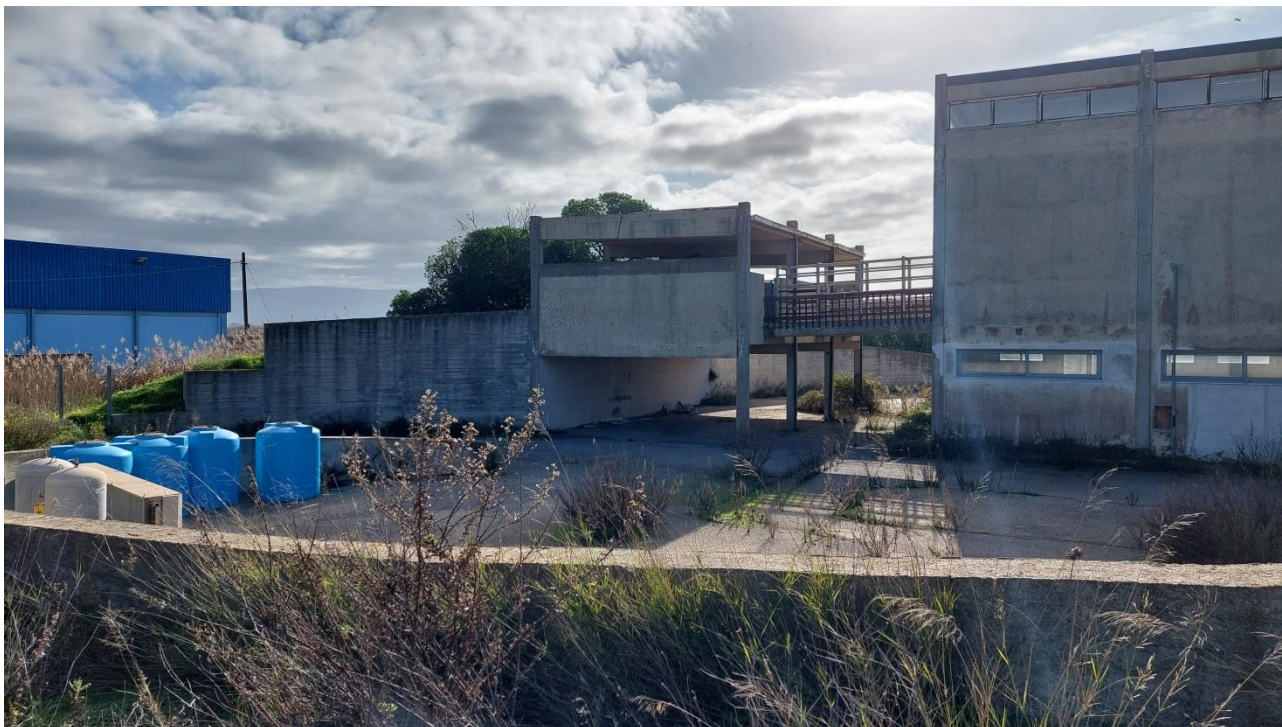
Foto stato di fatto – Edificio Ex Macello (B e B') - Degrado intonaco

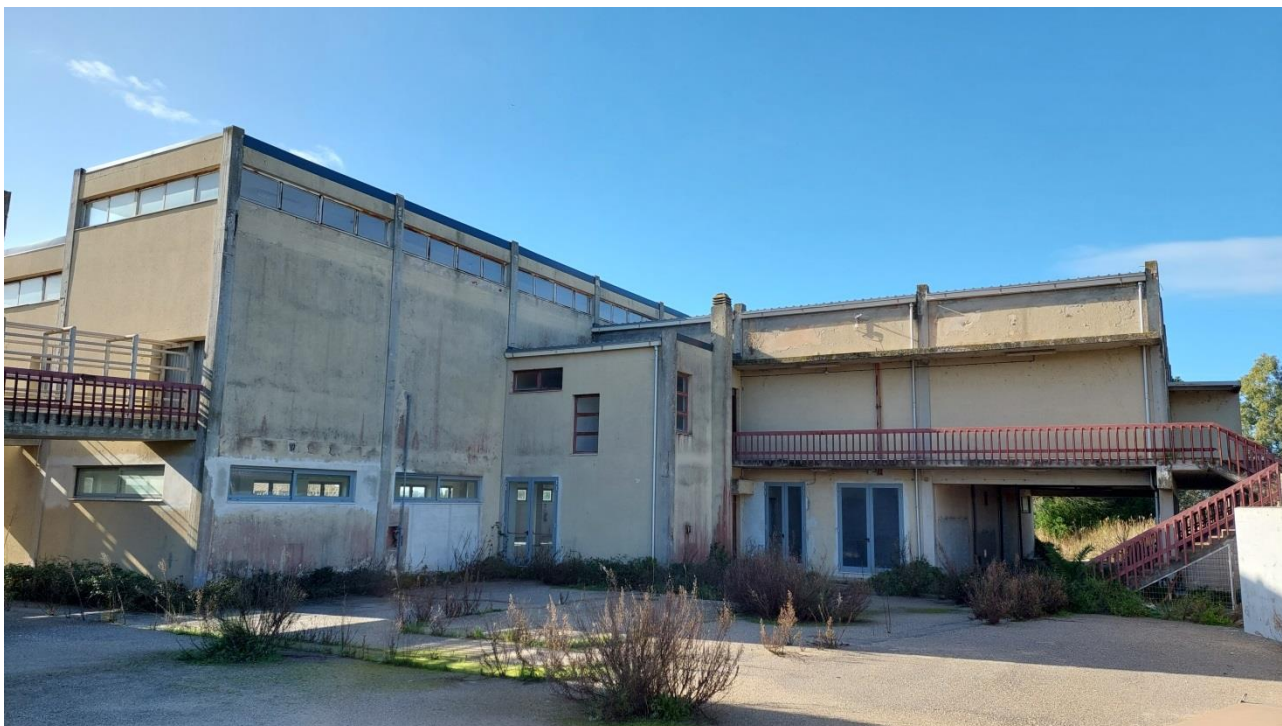
Foto stato di fatto – Edificio Ex Macello (B e B') - Degrado intonaco

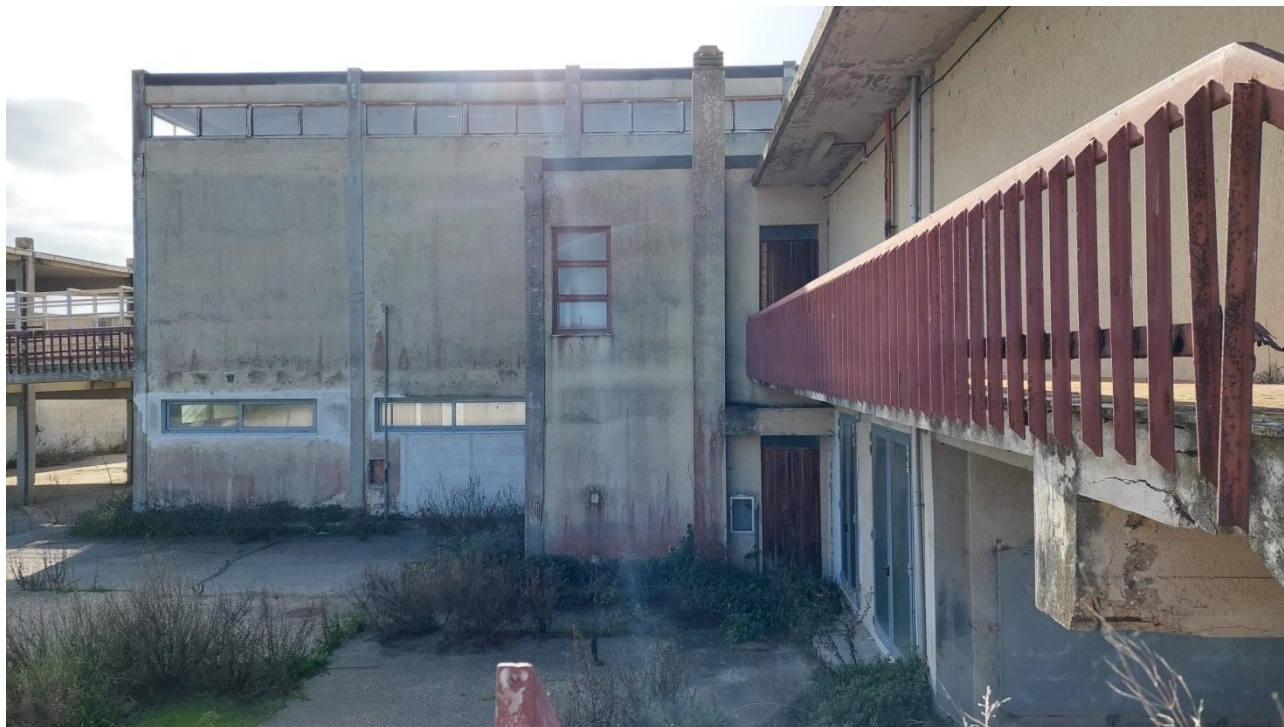
Foto stato di fatto – Edificio Ex Macello (B e B') - Degrado intonaco, ringhiere ed elementi strutturali (ferri in vista)

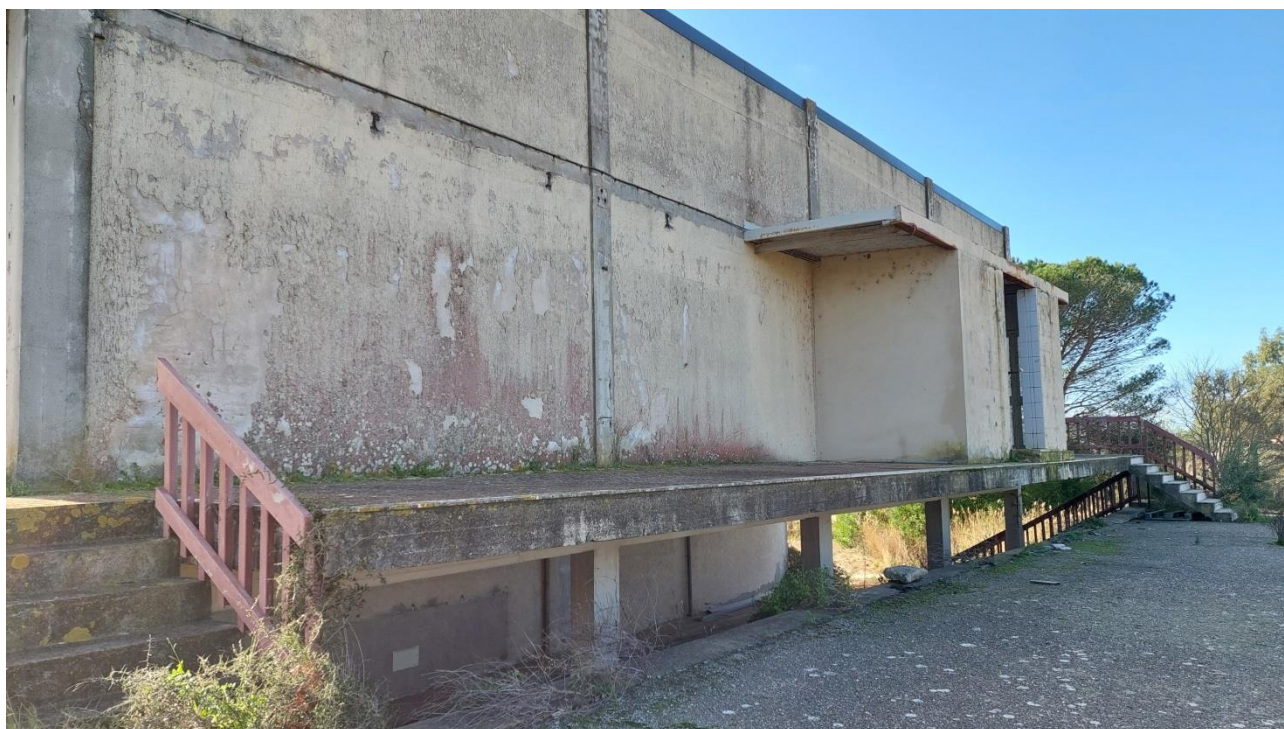
Foto stato di fatto – Edificio Ex Macello (B e B') - Degrado intonaco e ringhiere

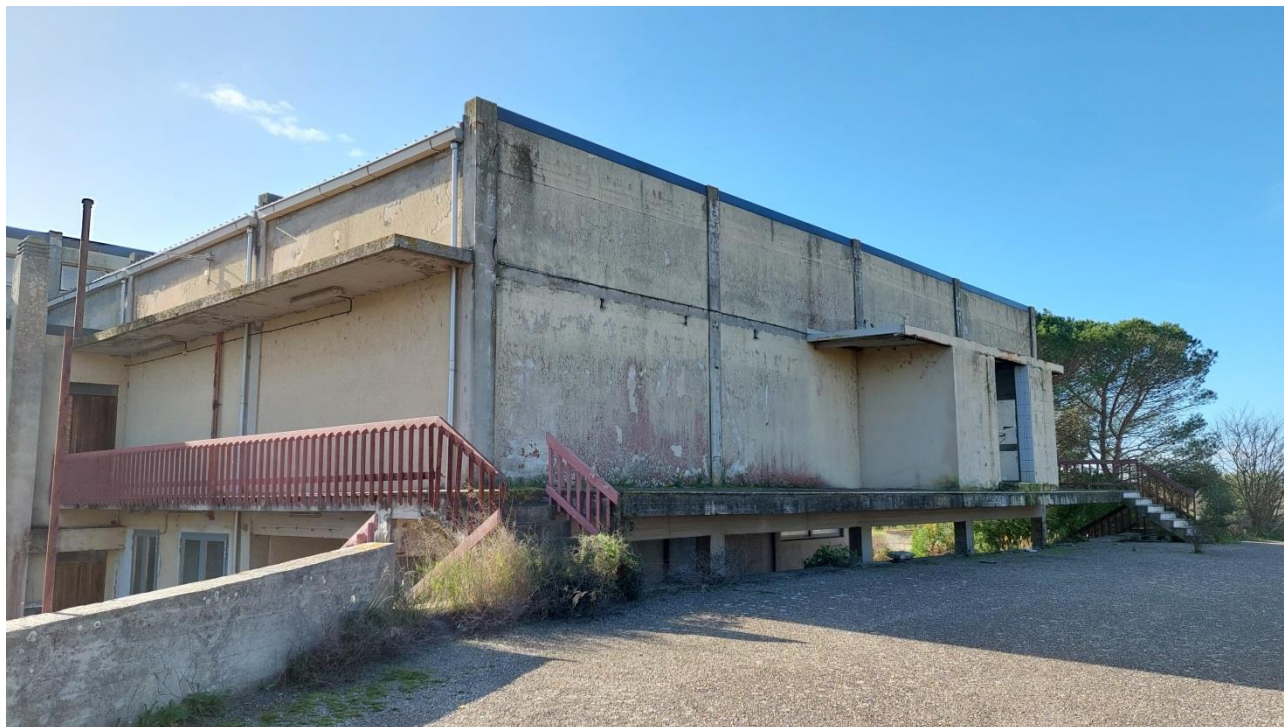
Foto stato di fatto – Edificio Ex Macello (B e B') - Degradato intonaco e ringhiere
