PROGETTO FTE-ESECUTIVO Manutenzione straordinaria ed adeguamento normativo della scuola primaria di Via Bellini in Oristano

Relazione Generale

**A.
01**

PROVE DI LABORATORIO

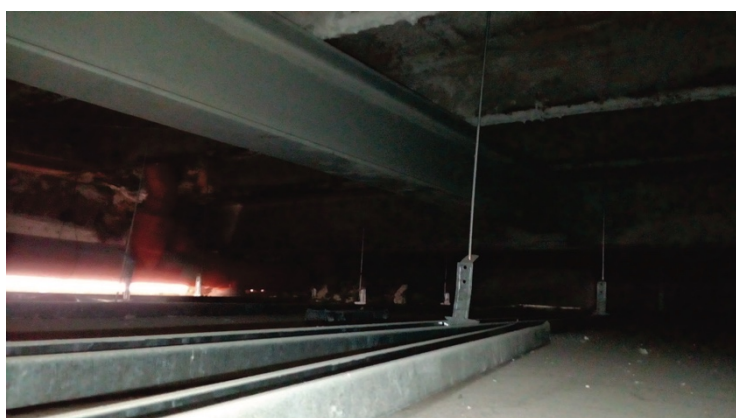
**Dettaglio endoscopia – Bagni PT - Foro 01 –
Progetto Ing. Raffaele Vigilante - Tavola 08**

I solai presenti nel corpo principale dell'istituto sono tutti in latero-cemento del tipo a "varese" così come era previsto da progetto, e dall'analisi termografica è stato possibile capire l'orditura dei solai. A differenza del progetto sono state riscontrate delle aree con un sistema di controsoffitti (pendinatura e pannellatura) sia al piano terra sia al piano primo, in particolare nei bagni e nella palestra. Sono stati analizzati attraverso un'indagine endoscopica 3 punti differenti dei solai dell'istituto: 1 foro nei bagni femminili al piano terra (dove è presente il controsoffitto non ispezionabile), 1 foro nel ripostiglio destro al piano terra, 1 foro nell'andito destro del piano primo.

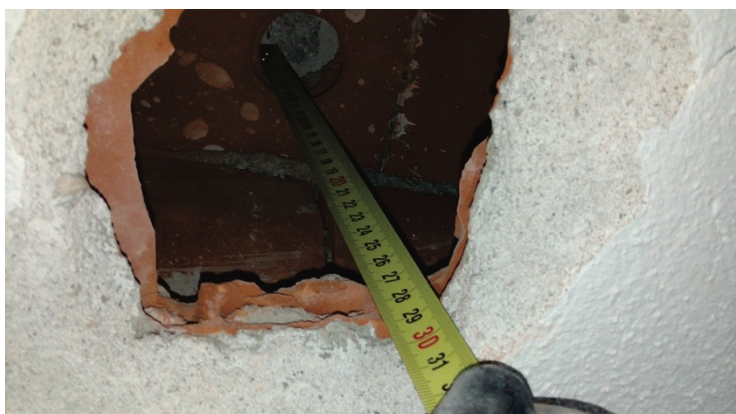
**Dettaglio endoscopia - Ripostiglio PT - Foro 02-
Progetto Ing. Raffaele Vigilante - Tavola 08**

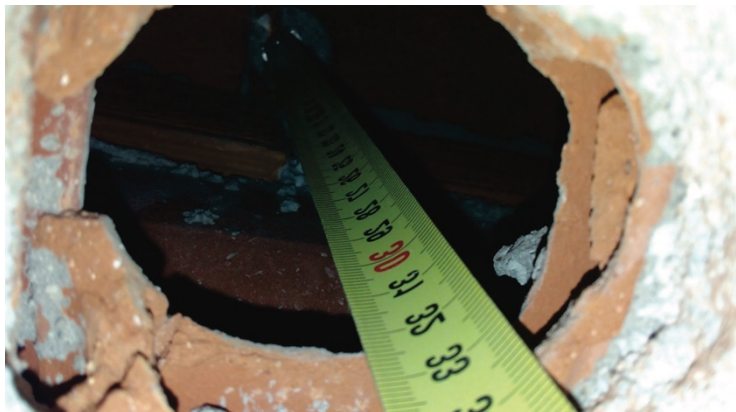
**Dettaglio endoscopia – Andito PP - Foro 03 –
Progetto Ing. Raffaele Vigilante - Tavola 08**

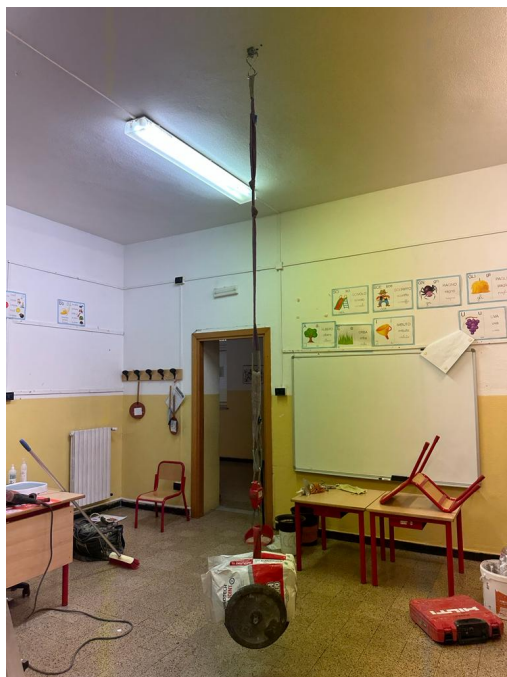
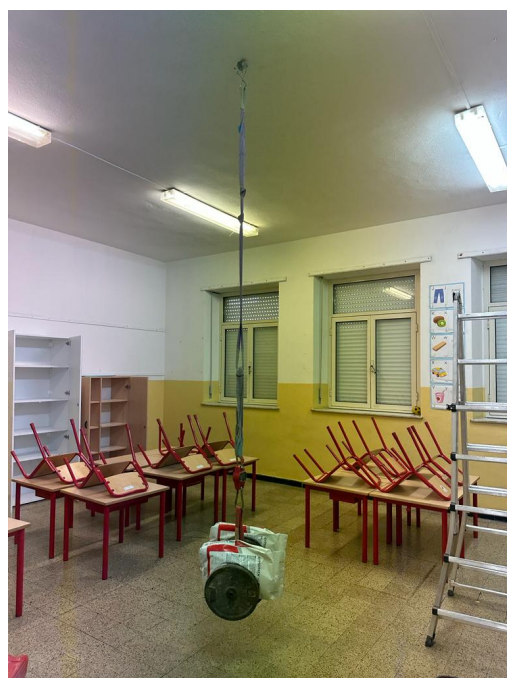
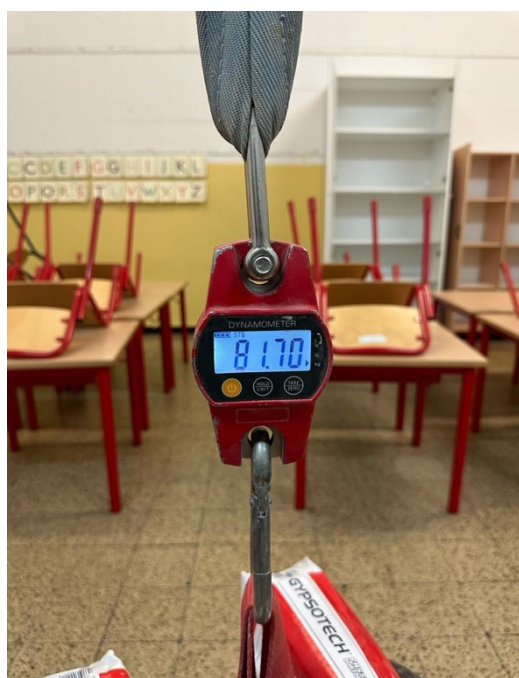
La soluzione scelta prevede l'utilizzo del controsoffitto antisfondellamento tipo SICURTECTO 160 SPORT REI 60, come da tipologia già precedentemente utilizzata nei lavori al piano primo nel 2018. Al fine di assicurare la collaudabilità del sistema proposto, in data 27/07/2023 è stata eseguita anche una prova di carico sui tasselli (prova eseguita a cura dei tecnici della ditta Sicurtecto) con esito positivo. Di seguito si riportano le foto eseguite durante le prove.

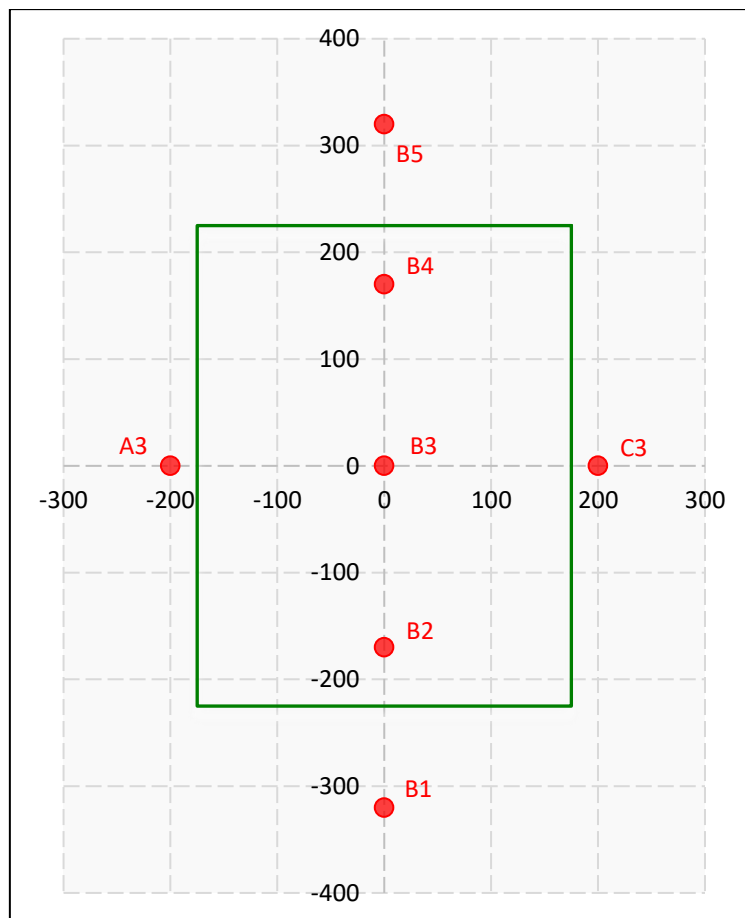
Posizione sensori							
Sensore	B1	B2	B3	B4	B5	A3	C3
Ascissa x [cm]	0	0	0	0	0	-200	200
Ordinata y [cm]	-320	-170	0	170	320	0	0

Grafico 3 – Rappresentazione grafica della posizione dei sensori e del serbatoio

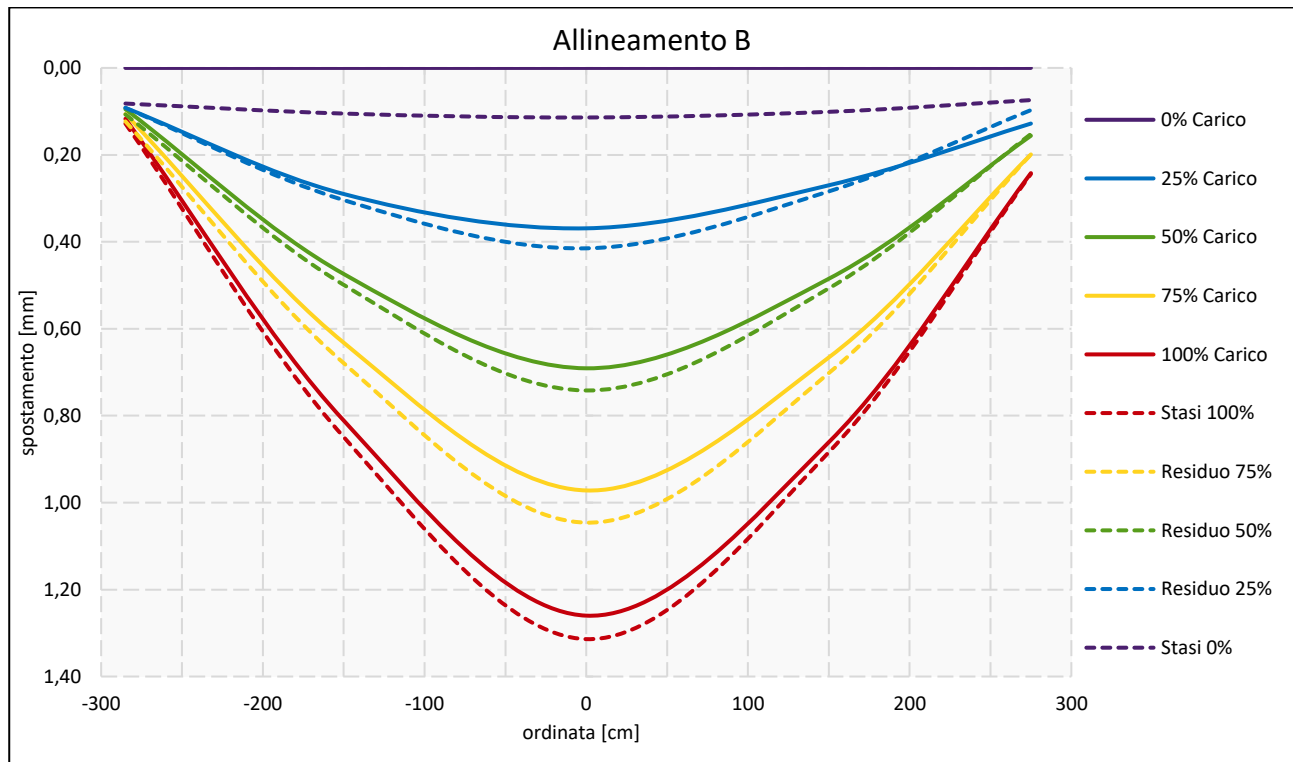
Allineamento B			Sensori				
			B1	B2	B3	B4	B5
Step [hh:mm]	Fase	Ordinata [cm]	-285	-150	0	150	275
		Carico [kN/mq]	Abbassamenti [mm]				
00:00	0% Carico	0.00	0.00	0.00	0.00	0.00	0.00
00:09	25% Carico	0.80	0.09	0.29	0.37	0.27	0.13
00:16	50% Carico	1.60	0.10	0.47	0.69	0.49	0.16
00:21	75% Carico	2.40	0.11	0.63	0.97	0.67	0.20
00:26	100% Carico	3.20	0.12	0.81	1.26	0.86	0.24
01:07	Stasi 100%	3.20	0.13	0.85	1.31	0.88	0.24
01:18	Residuo 75%	2.40	0.12	0.68	1.05	0.70	0.20
01:25	Residuo 50%	1.60	0.11	0.50	0.74	0.51	0.15
01:34	Residuo 25%	0.80	0.09	0.30	0.42	0.28	0.10
01:57	Residuo 0%	0.00	0.08	0.11	0.11	0.10	0.07
02:03	Stasi 0%	0.00	0.08	0.11	0.11	0.10	0.07

Grafico 4 - Rappresentazione grafica abbassamenti allineamento B

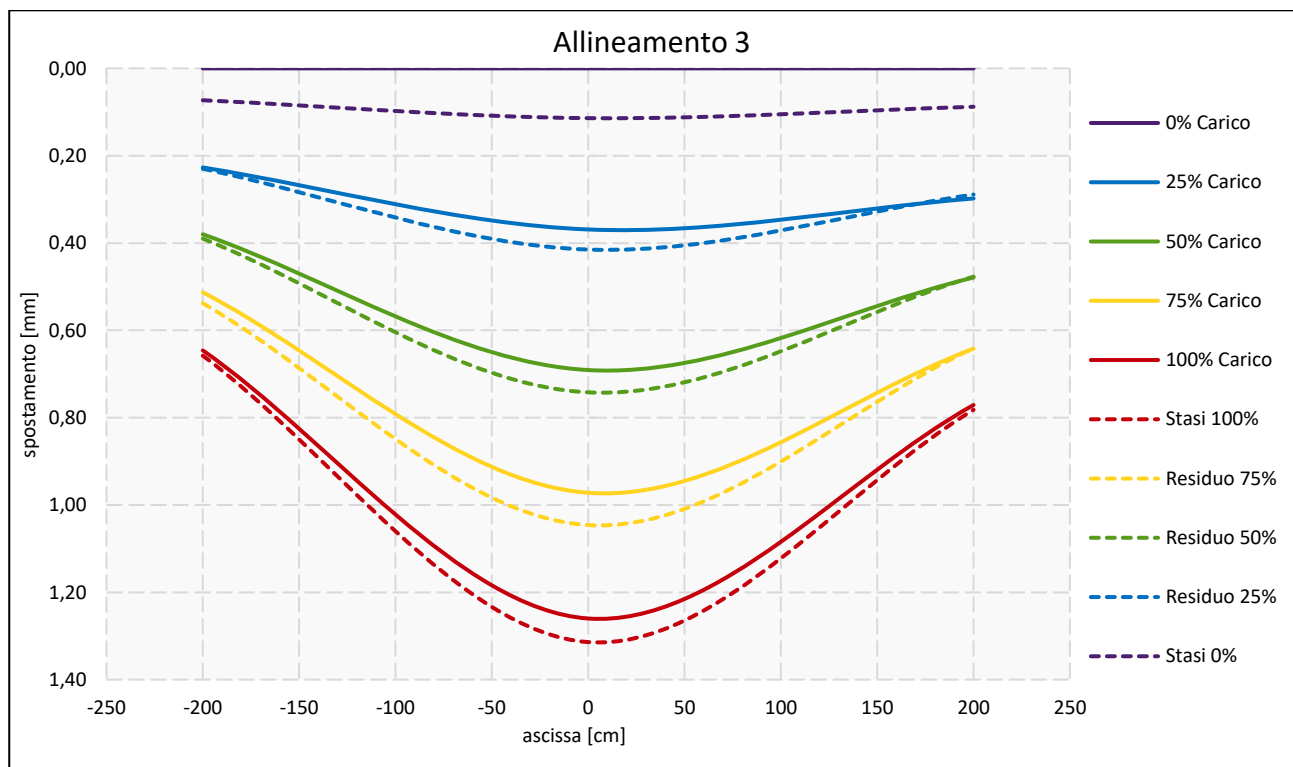
Allineamento 3			Sensori		
			A3	B3	C3
Step [hh:mm]	Fase	Ascissa [cm]	-200	0	200
		Carico [kN/mq]	Abbassamenti [mm]		
00:00	0% Carico	0.00	0.00	0.00	0.00
00:09	25% Carico	0.80	0.23	0.37	0.30
00:16	50% Carico	1.60	0.38	0.69	0.48
00:21	75% Carico	2.40	0.51	0.97	0.64
00:26	100% Carico	3.20	0.65	1.26	0.77
01:07	Stasi 100%	3.20	0.66	1.31	0.78
01:18	Residuo 75%	2.40	0.54	1.05	0.64
01:25	Residuo 50%	1.60	0.39	0.74	0.48
01:34	Residuo 25%	0.80	0.23	0.42	0.29
01:57	Residuo 0%	0.00	0.07	0.11	0.09
02:03	Stasi 0%	0.00	0.07	0.11	0.09

Grafico 5 - Rappresentazione grafica abbassamenti allineamento 3

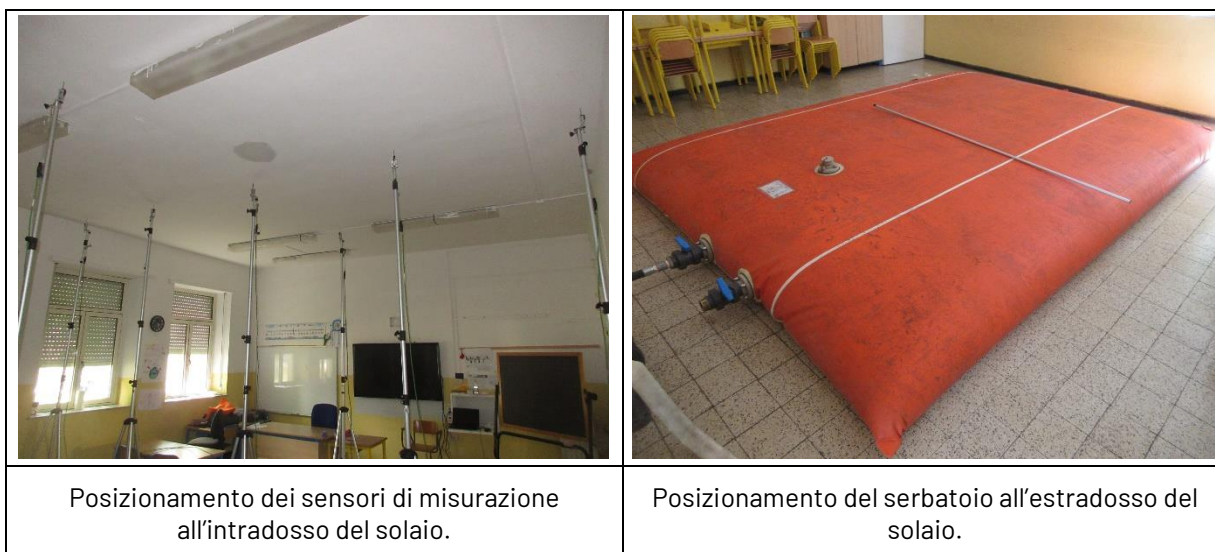
Posizionamento dei sensori di misurazione all'intradosso del solaio.

Posizionamento del serbatoio all'estradosso del solaio.

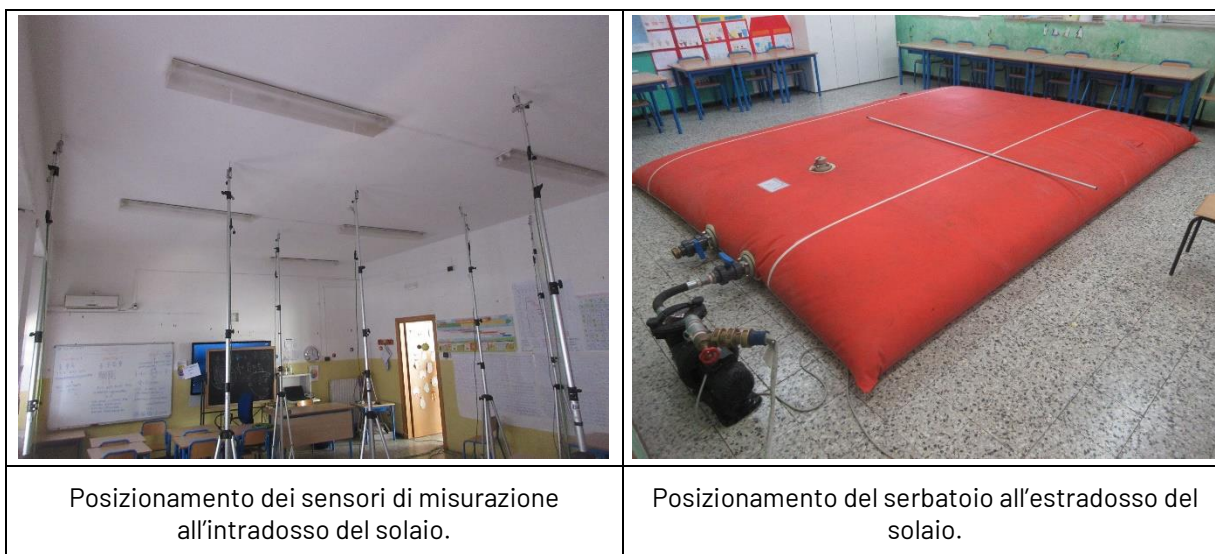
Nome sensore	Verifica linearità solaio		Esito
B3	Tratto 25%-50% carico	102%	●
	Tratto 50%-75% carico	102%	
	Tratto 75%-100% carico	106%

Tabella 12 - Verifica della linearità del solaio

I risultati dell'elaborazione delle misurazioni registrate permettono di considerare il solaio adeguatamente organizzato in relazione alle condizioni di carico a cui è sottoposto.

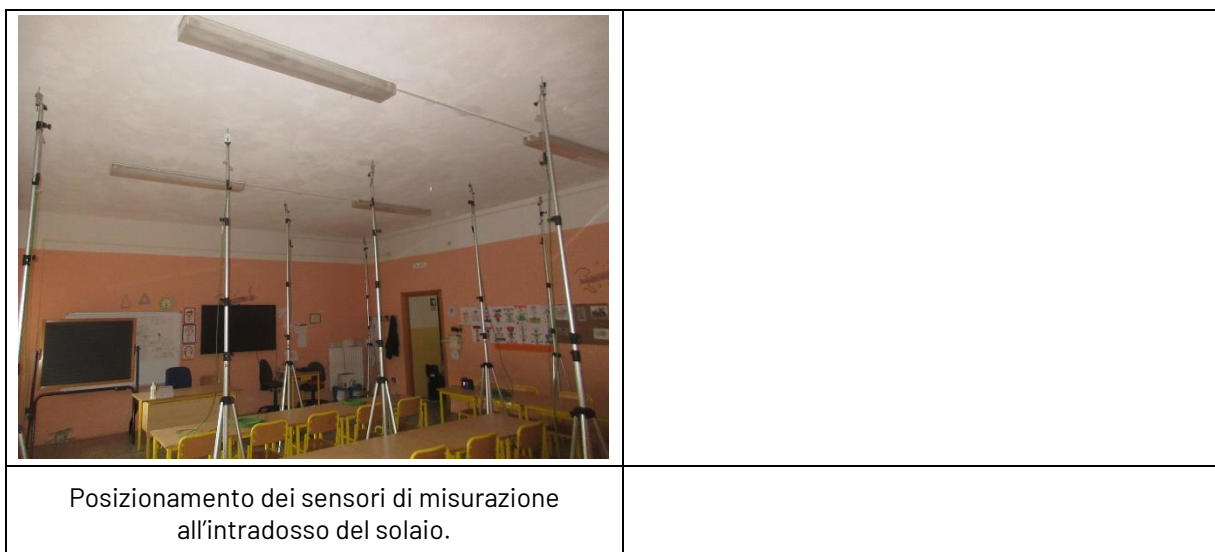
Nome sensore	Verifica linearità solaio		Esito
B3	Tratto 25%-50% carico	153%	●
	Tratto 50%-75% carico	99%	
	Tratto 75%-100% carico	99%

Tabella 15 - Verifica della linearità del solaio

I risultati dell'elaborazione delle misurazioni registrate permettono di considerare il solaio adeguatamente organizzato in relazione alle condizioni di carico a cui è sottoposto.
