**LA CASA DELLA COMUNITA'**  
Riconversione dell'ex scuola elementare di Nuraxinieddu a  
spazio di aggregazione e aree tecnologicamente  
attrezzate per studio e lavoro  
**CUP: H14E21000120001 - CIG: 94757693F3**  
**PROGETTO ESECUTIVO**

oggetto dell'elaborato:  
**Relazione tecnica**

## **RELAZIONE GENERALE / TECNICA DEL PROGETTO**

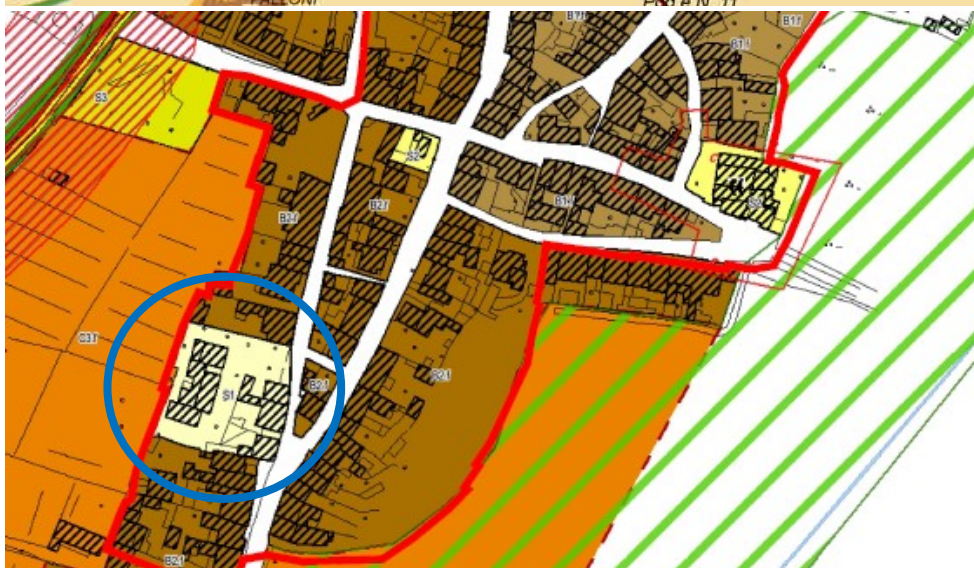
**Stralcio PUC Oristano**

**S1 Aree per l'Istruzione**

L'edificio insiste in zona Urbanistica S1 (Aree per l'Istruzione) del PUC di Oristano ed è compreso all'interno del Centro Matrice di Nuraxinieddu, incluso nella pianificazione delle LGF – "Linee Guida dei Centri Matrice delle Frazioni" tra gli Edifici specialistici: Es.N.2 Scuola Elementare.

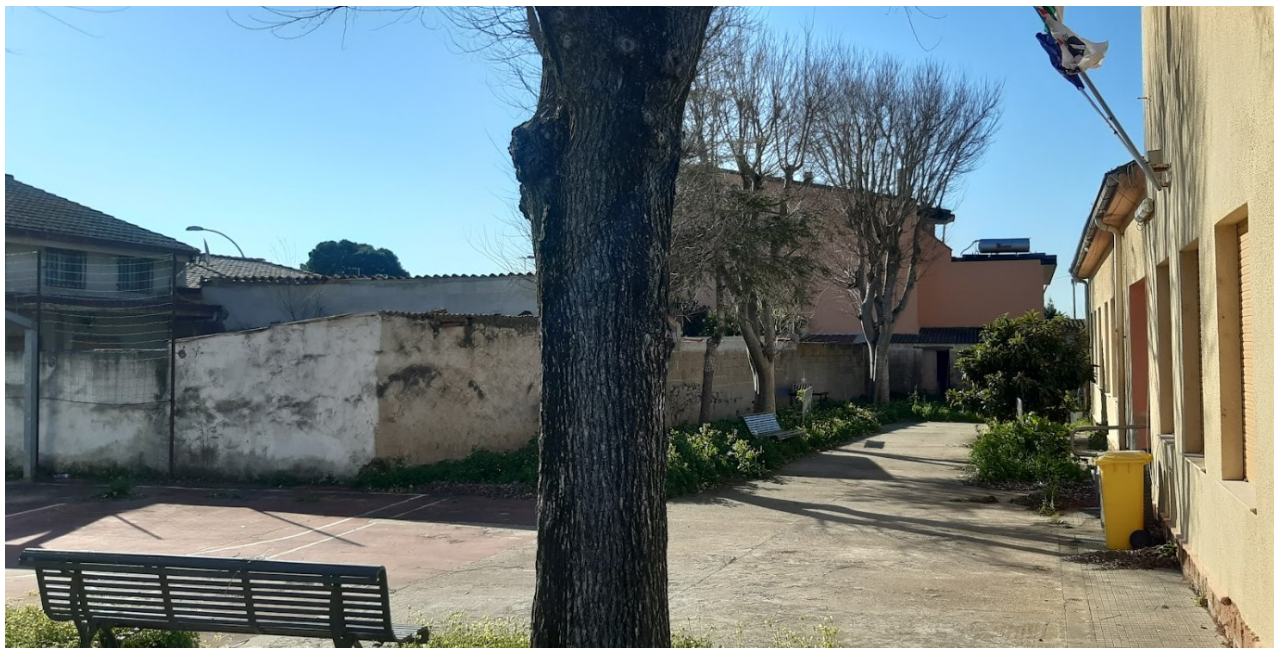
Il fabbricato oggetto di intervento si presenta in discrete condizioni strutturali. L'ultimo intervento eseguito, ha affrontato con successo il risanamento delle varie lesioni allora presenti nella muratura che non si sono ripresentate se non nella porzione di muratura del lato sinistro dell'ingresso coperto dove è visibile una lesione inclinata che denota un cedimento della fondazione dell'angolo del prospetto.

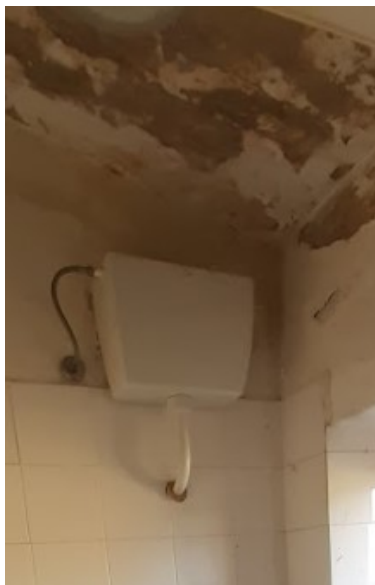
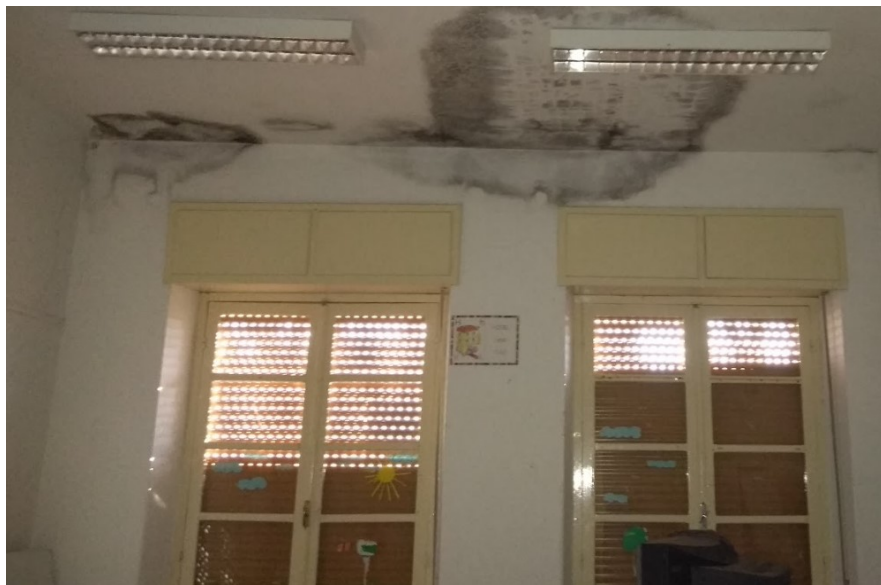
Le velette in c.a. che definiscono perimetralmente le falde delle coperture presentano i segni del degrado dei ferri di armatura con fessurazioni e distacchi del calcestruzzo. Alcuni canali di gronda della prospetto posteriore sono stati rimossi, con conseguenti problemi dovuti al percolamento delle acque meteoriche.

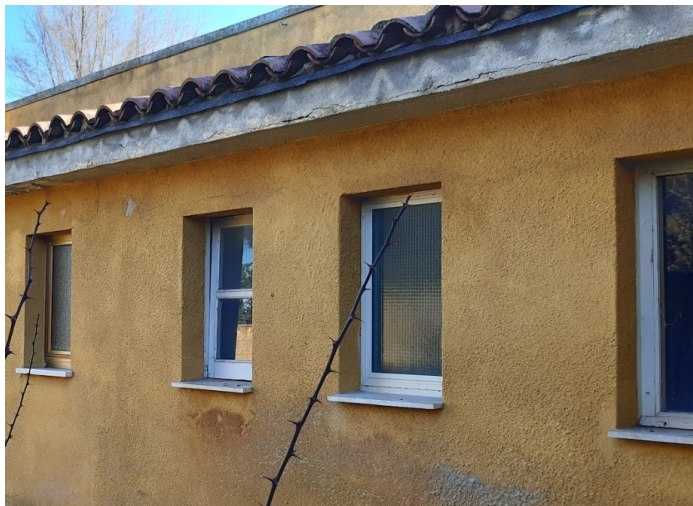
Tra il marciapiede perimetrale e la muratura dell'edificio vi è un distacco consistente con conseguente infiltrazioni delle acque meteoriche che provocano umidità di risalita nelle murature, tale distacco consente l'attecchimento di specie vegetali infestanti, erbacee e arboree, tra le quali l'Ailanto, specie invasiva molto dannosa, con radici in grado di consolidarsi nelle fessure e allargarle, danneggiando gli edifici e facilitando la colonizzazione degli ambienti urbani.

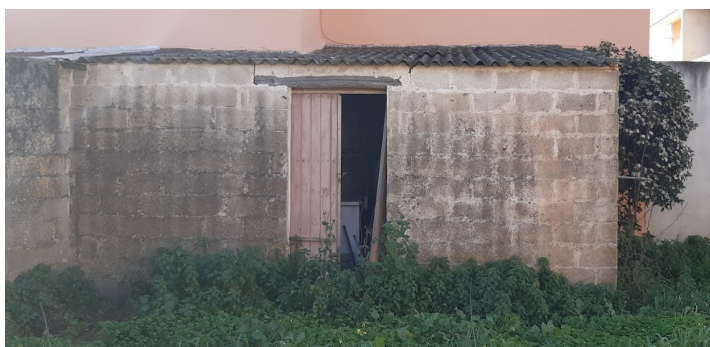
Il piccolo deposito presente nel cortile si presenta in condizioni di estremo degrado con murature prive di intonaco, infissi fatiscenti e copertura in lastre di cemento amianto.
