STAZIONE APPALTANTE:
COMUNE DI ORISTANO - SETTORE Lavori pubblici e Manutenzioni
 Piazza Eleonora n.5, 09170 Oristano (OR)
 Tel. 0783 791303

CUP: H11B21002710001 CIG: 963329702C

CODICE COMMESSA: S216 - 02 - 23

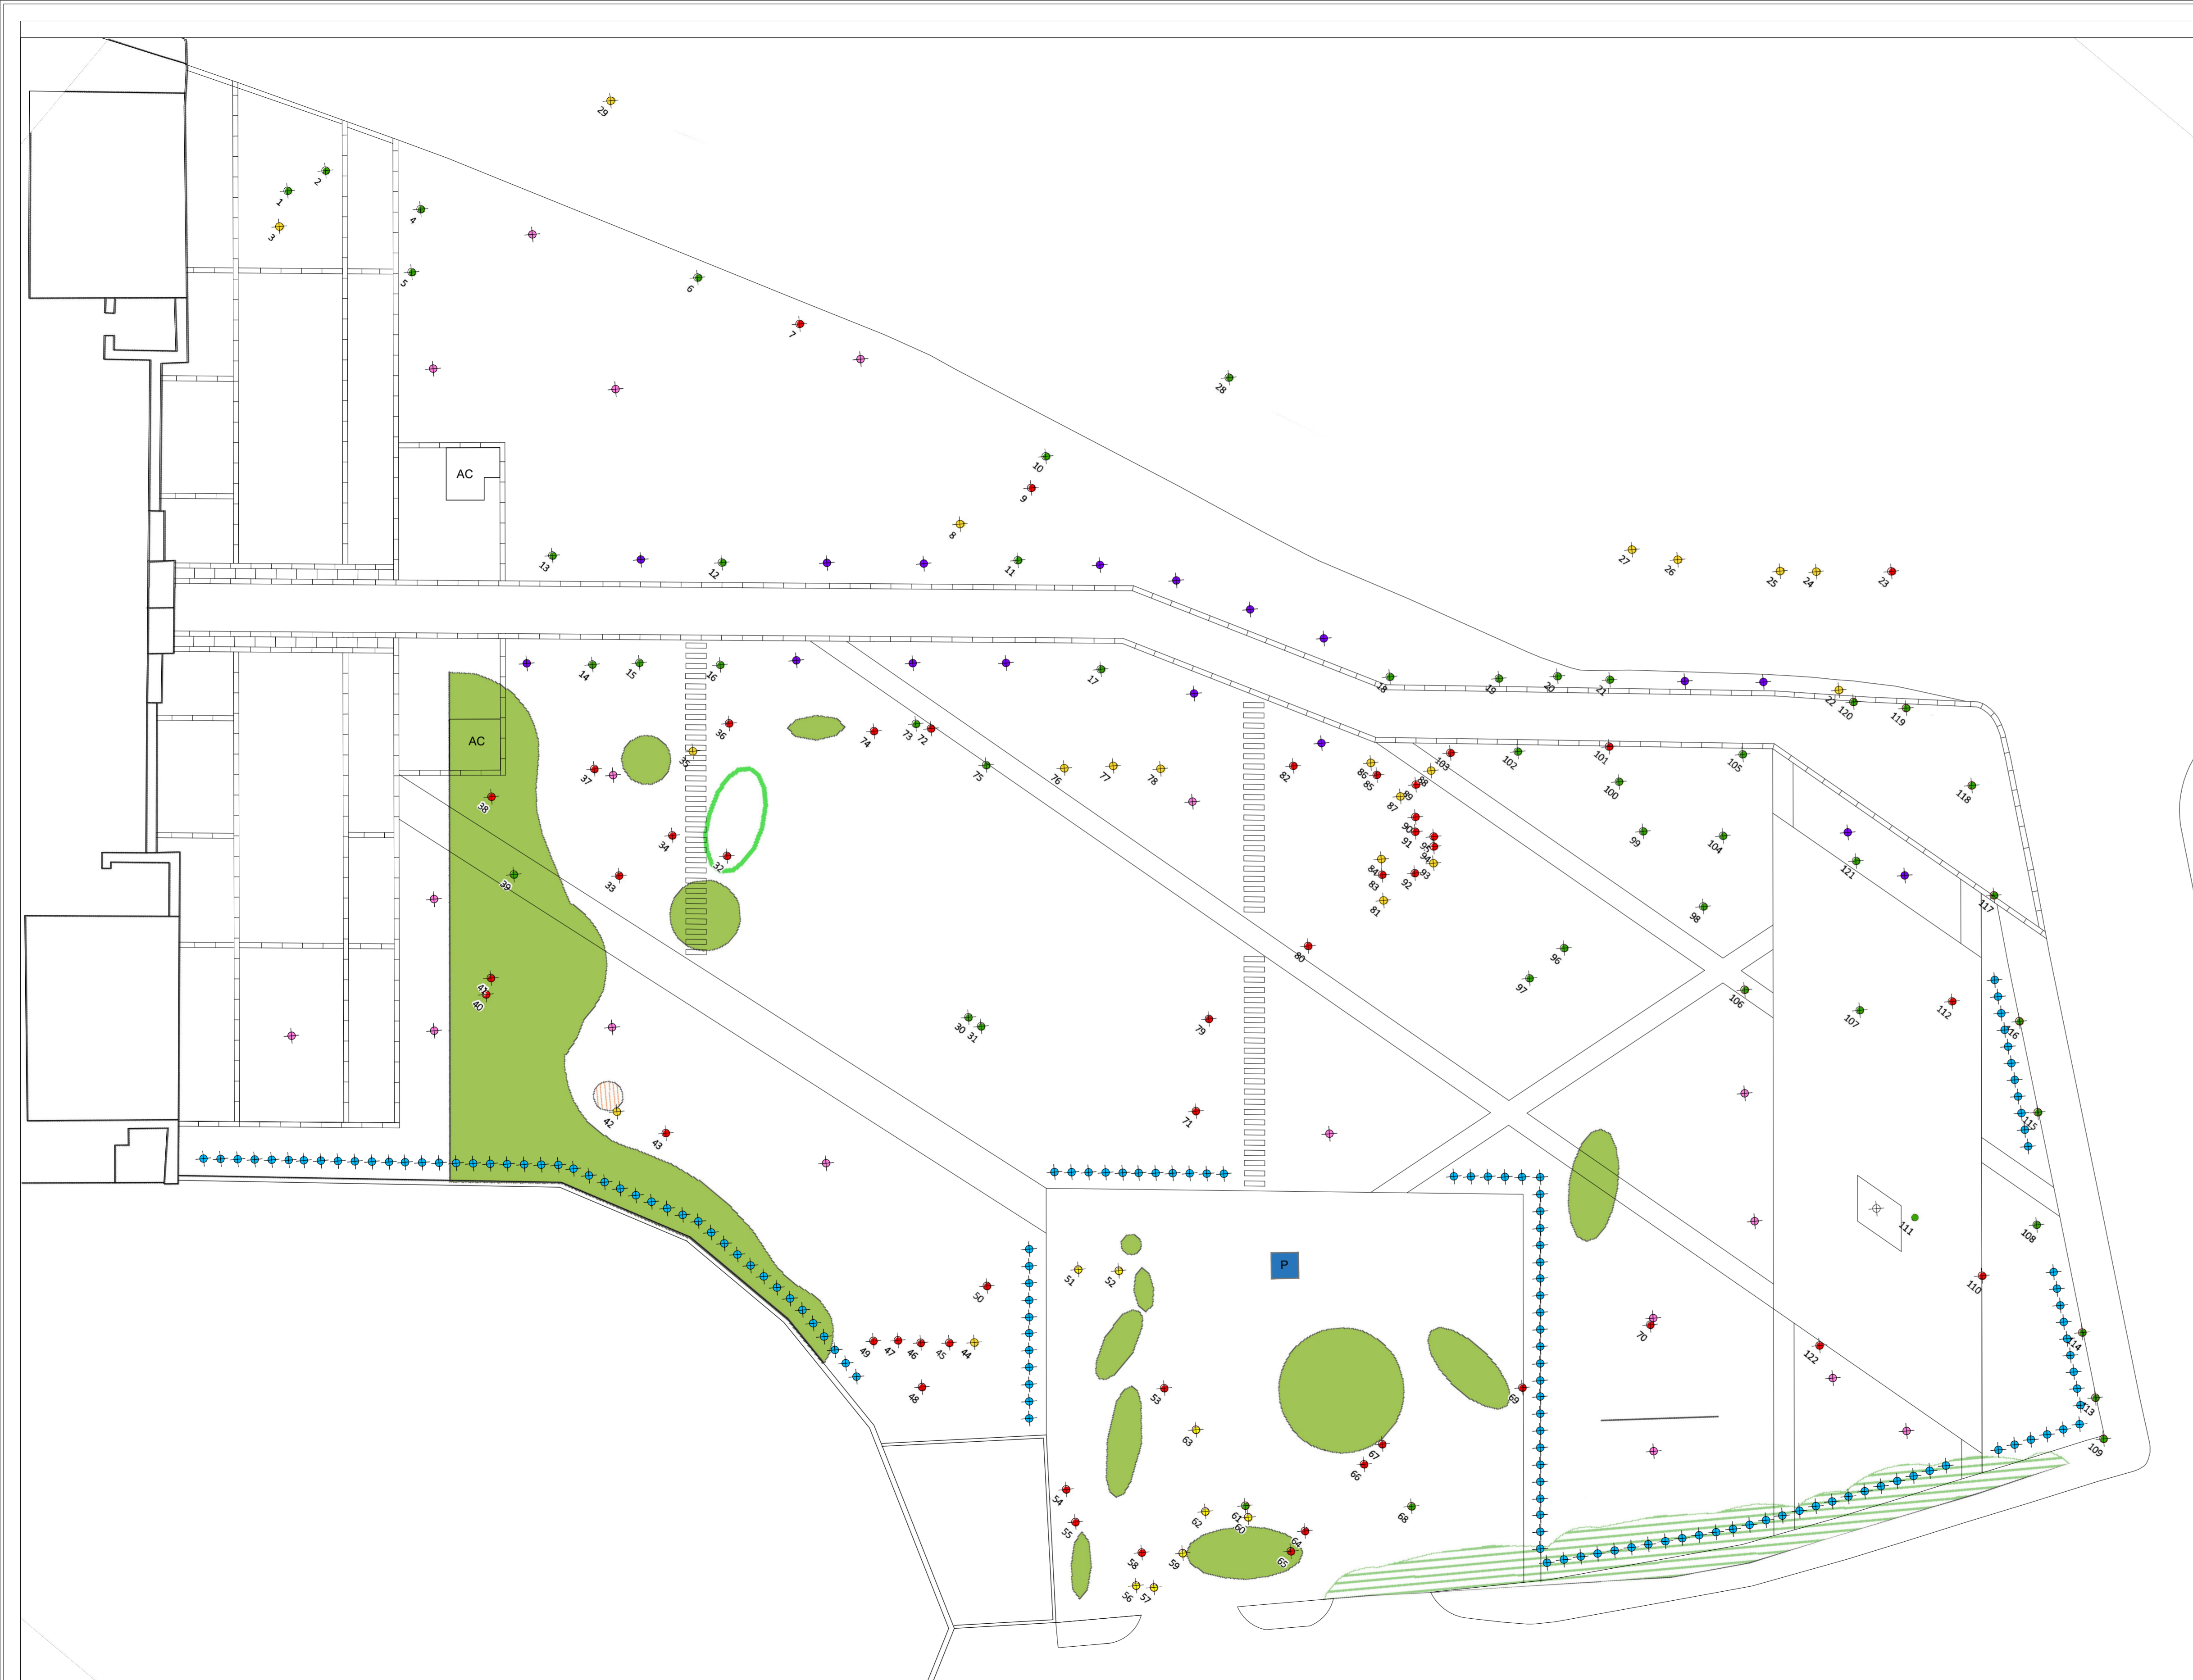
LEGENDA VERDE ESISTENTE

- alberi da rimuovere
- alberi giudizio sospeso
- alberi esistenti da mantenere
- canneto
- giovani allori
- giovani olmi e/o polloni radicali da eliminare
- giovani phoenix canariensis da eliminare

LEGENDA VERDE DA PIANTARE

- *Laurus Nobilis*
- *Quercus pubescens willd*
- *Cupressus sempervirens*
- Graminacee varie specie
